建筑科技

2018年6月 | 第2卷第3期

历史建筑保护修缮篇： 上海爱乐乐团(行政楼)

上海爱乐乐团位于静安区武定西路 1498 号，乐团团址大院占地面积为 5 160 m²，内有近现代不同时期建(构)筑物 12 处，现状总建筑面积 3 013 m²。始建于 1923 年，建筑面积 1 457 m²，为静安区登记不可移动文物，属于上海市第四批优秀历史建筑，保护类别为二类。南立面修缮前后对比效果如图 1 所示，西北立面修缮后整体效果如图 2 所示。

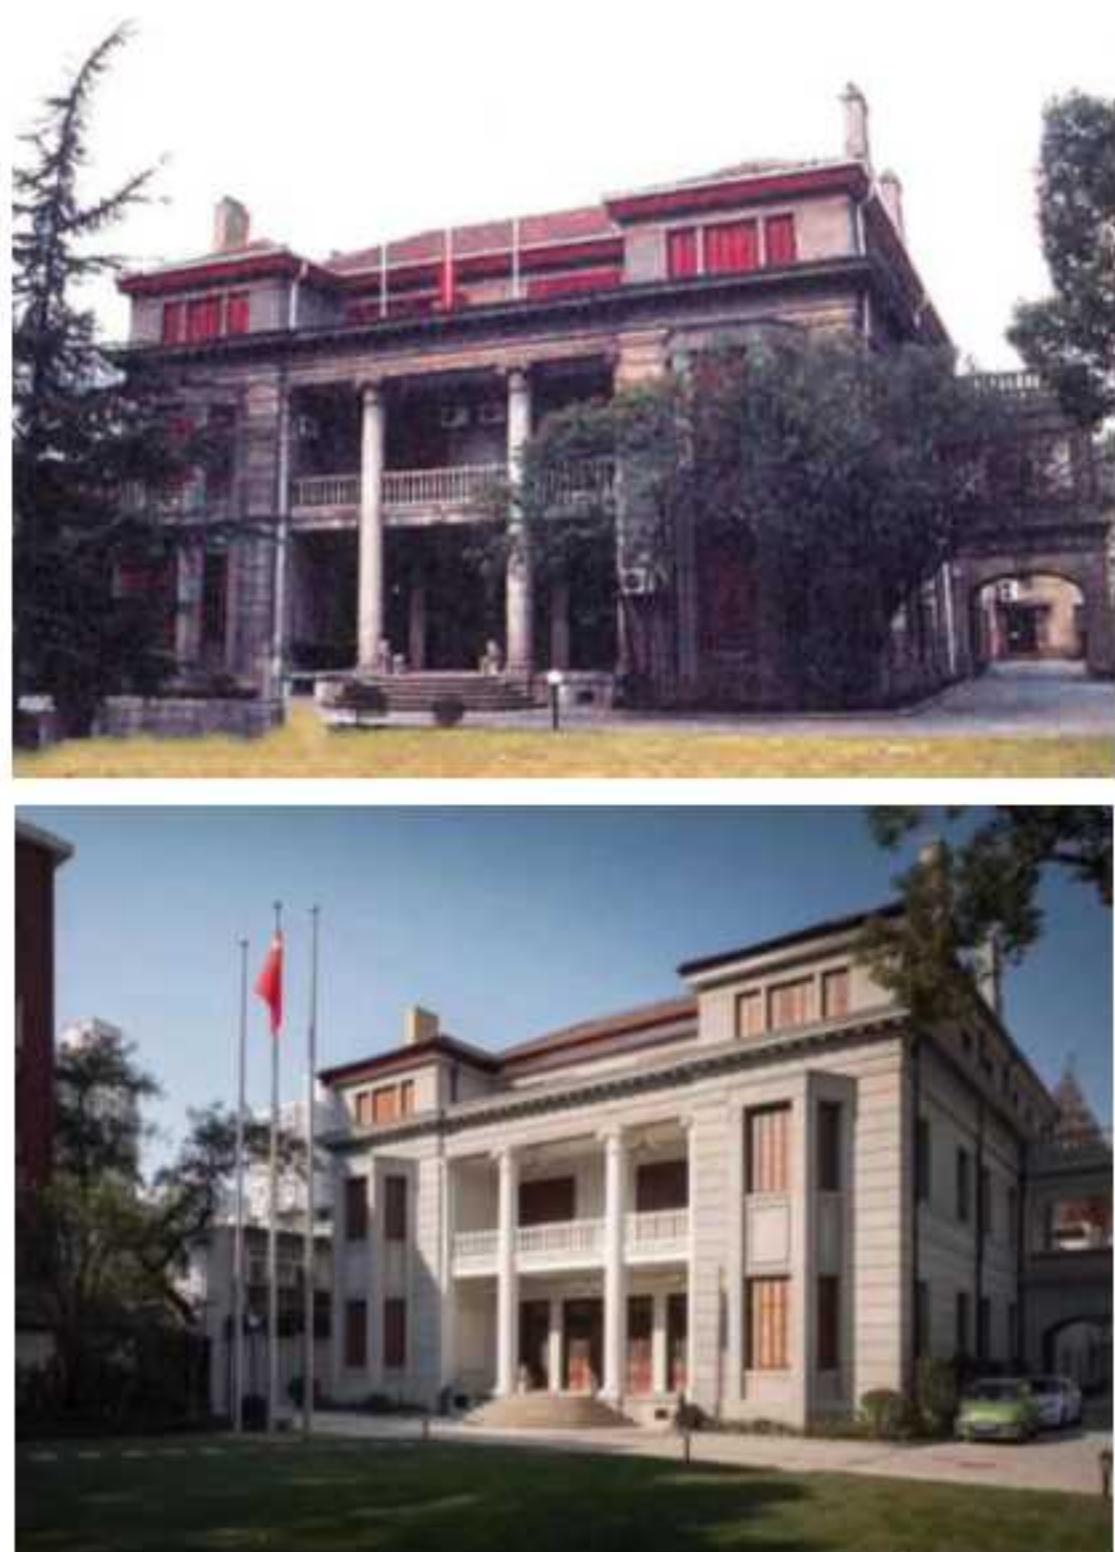
图 1 南立面修缮前后对比效果

该建筑为三段式古典风格，红色机平瓦屋面，封檐板涂红色油漆，现状剥落情况严重。建筑外墙原为水平划格仿石的水刷石及黄沙水泥粉刷材质，经历次改造，覆盖真石漆面层，出现局部裂缝。建筑外窗为深色木框百叶窗，单层玻璃，窗框及百叶局部破损。西、北立面室外空调机较多且管线外敷，影响建筑整体外观。

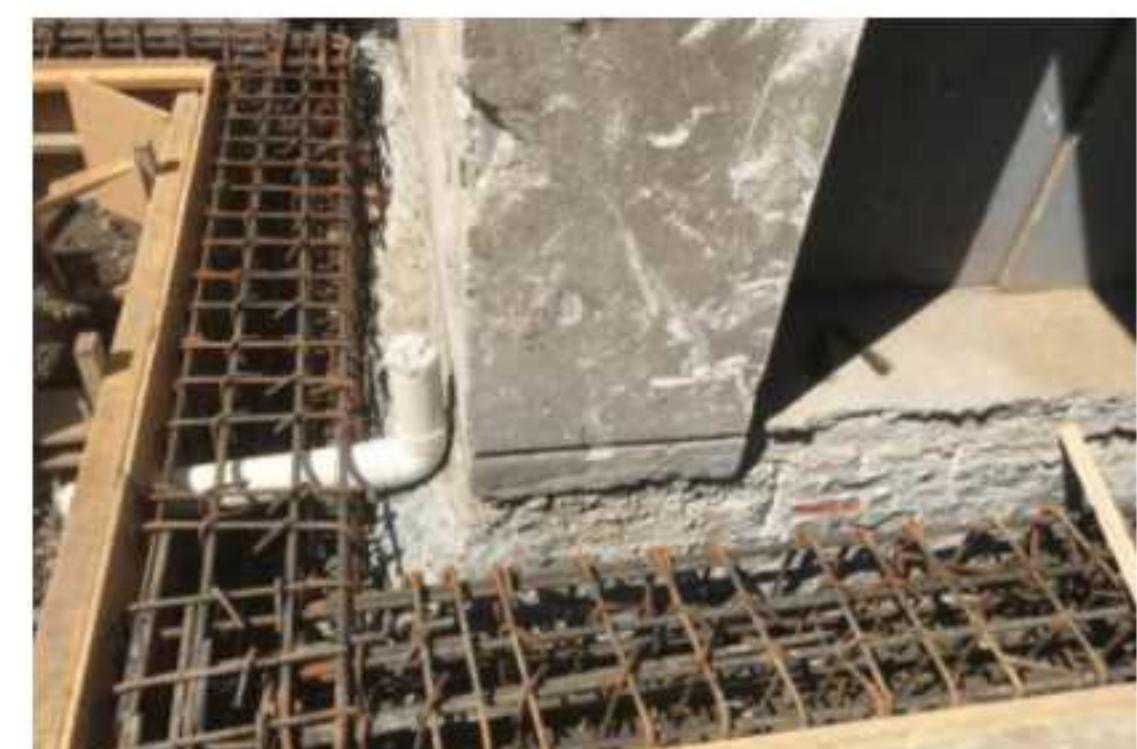
图 3 基础加固

经房屋检测后发现建筑墙体存在明显竖向裂缝，墙体下基础存在开裂现象；屋面檐口板底局部渗水，封檐板受潮，红色油漆剥落，表面起皮，木屋架、檩条等木构件受潮。

针对这些问题，经仔细推敲后，决定于原承重墙体开裂处采用粉刷层铲除、刮糙、再通过单面钢筋网砂浆面层加固。对开裂的基础部位开挖、再采用基础补强注浆加固。校正变形凹陷的屋面板、木屋架原有木构件；在屋架节点处采用钢板、对穿螺丝进

行加固；替换的木构件均要经过防腐、防蛀、防火及防潮处理。基础加固如图 3 所示，木屋架加固如图 4 所示。

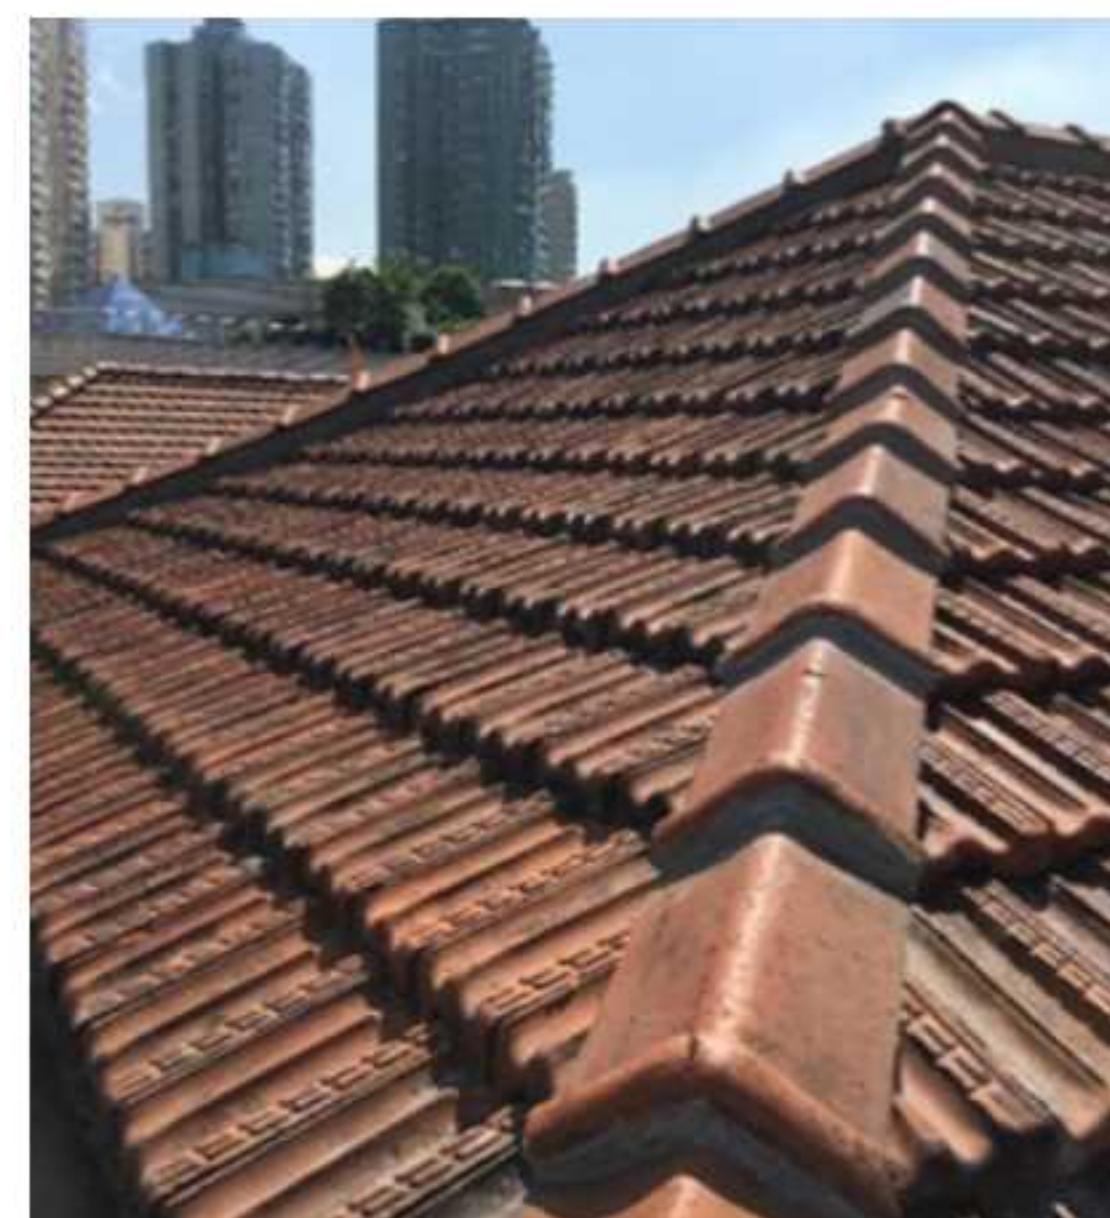
图 5 屋面修缮后效果图

(1) 机平瓦屋面修缮。建筑屋面局部渗漏水，木构件受潮，落水管锈蚀、

脱落，排水沟破损；屋面瓦为红色机制平瓦（400 mm×250 mm），整体保存完好，部分瓦片破损、开裂、移位。

重新整修屋面板及封檐板，天沟根据原样翻样新做、重做防水卷材，新增屋面内保温，钉挂瓦条及铺瓦（使用清洗后完整的屋面瓦，缺损部分按原样式选购老建筑拆除的瓦片），对烟囱进行必要的结构加固后，整体恢复原有烟囱外观风貌并增加防雨倒灌措施。

屋面修缮后效果图如图 5 所示。

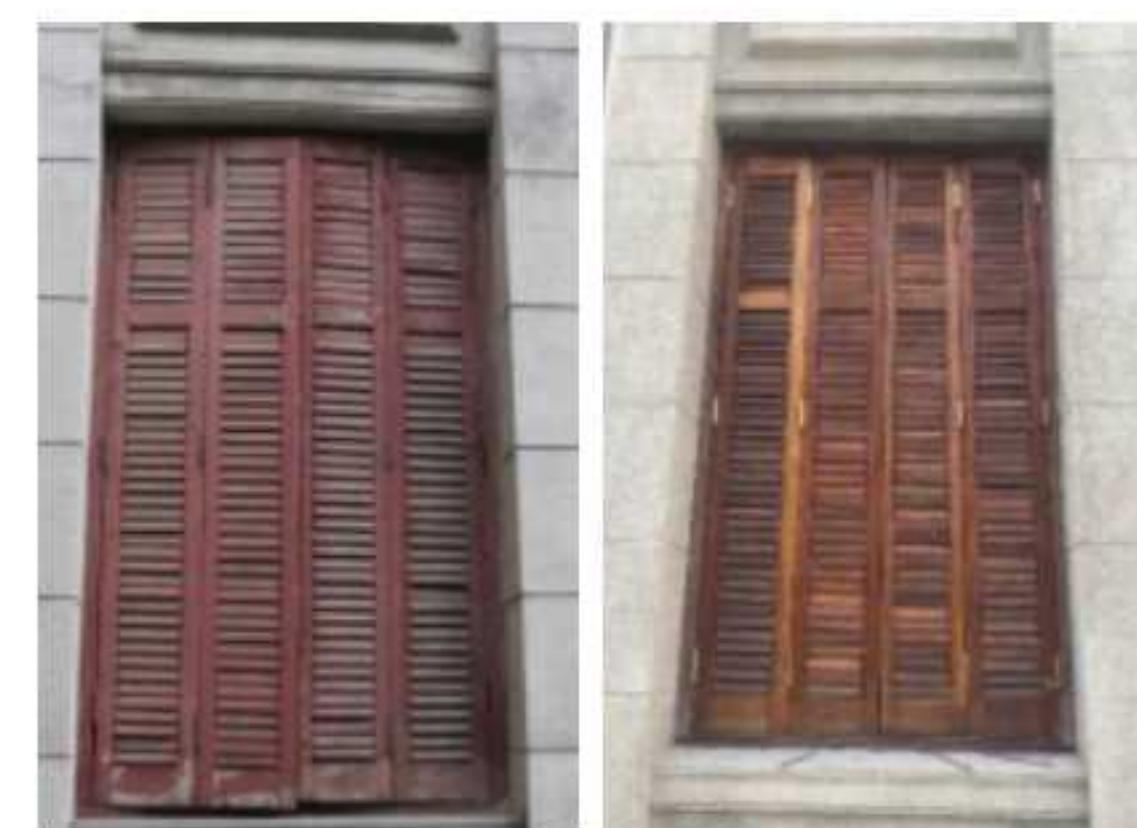
图 6 木百叶窗修缮前后对比图

(3) 外立面木窗、木百叶门窗、彩色玻璃镶嵌门窗修缮。外侧木百叶门窗出现不同程度的受潮腐朽，油漆局部起皮脱落；木质连杆与金属挂钩腐朽严重。内侧木窗、木门、玻璃（后被贴彩色贴纸）及其铜制五金件基本保存完好，局部木门框轻微受潮。

将受潮腐朽的木门窗拆下进行修理、加固、部分损坏、残缺或木质腐朽的结构采用相同材料加以调换；完整保护现有铅条框彩色玻璃窗；对于基本完好，局部少量污损部位全部保留利用，缺损部分则选用原色彩原材质原工艺制成的玻璃替换。木百叶窗修缮前后对比图如图 6 所示，彩色玻璃窗修缮后效果图如图 7 所示。

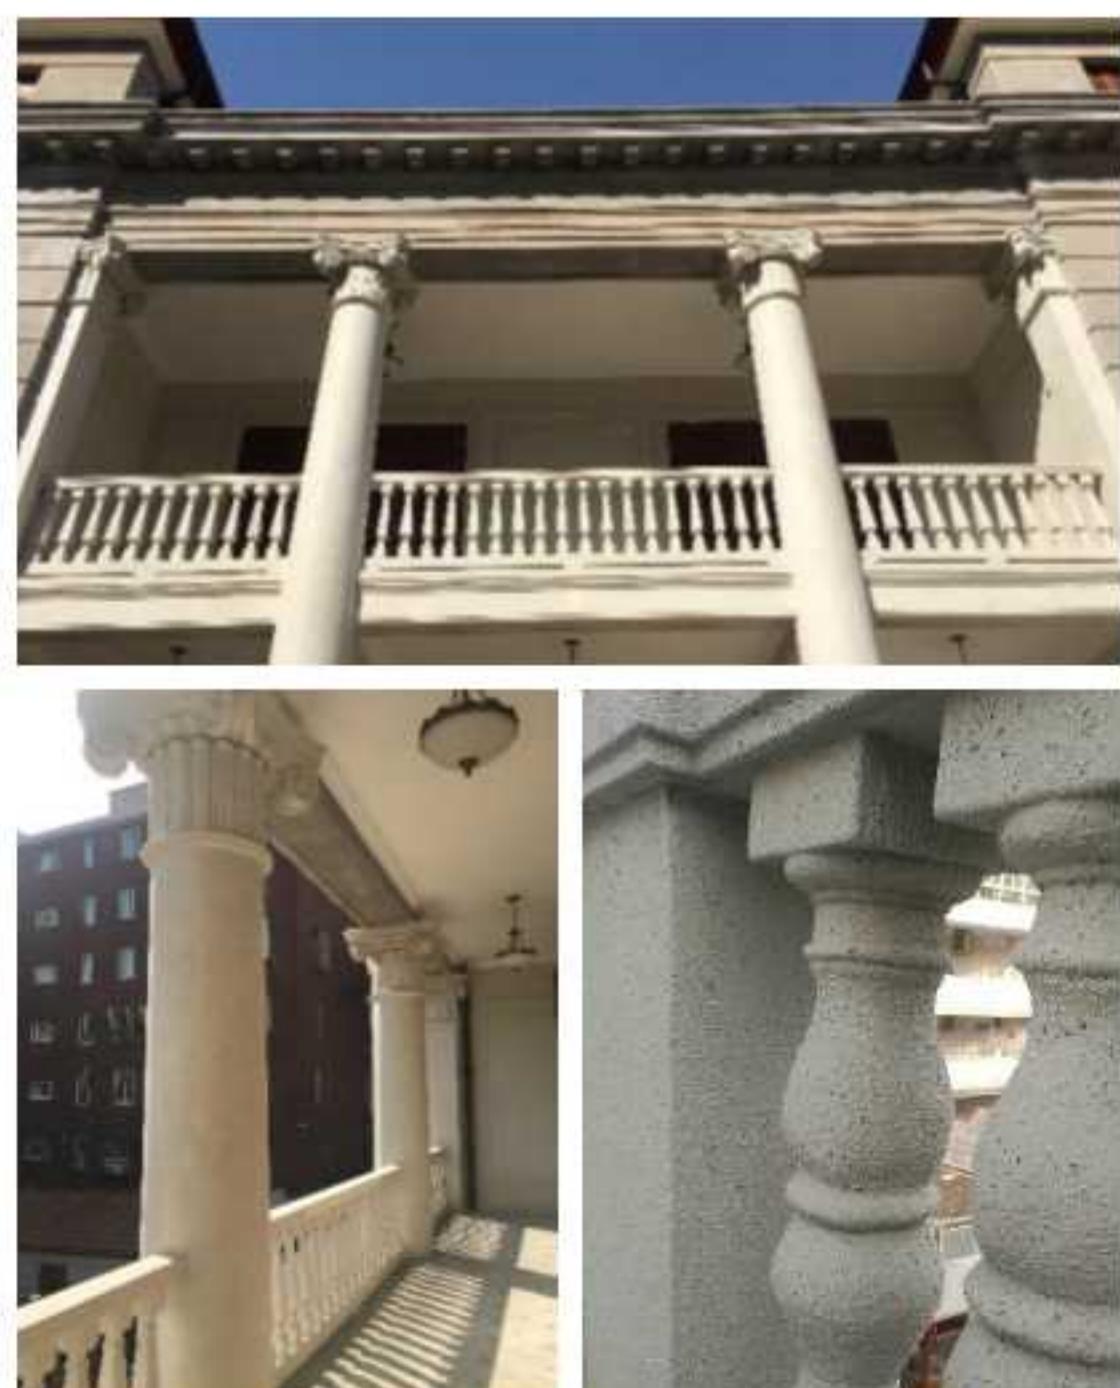
图 8 特色柱子、阳台、栏杆修缮后效果图

(4) 特色柱子、阳台、栏杆修缮。该建筑拥有体现海派风格特色的爱沙尼亚式柱，其阳台宝瓶栏杆表面均覆盖真石漆，局部受潮污损。

对外饰面进行清洗，剥除真石漆，缺损处原样原色修补，还原其原有风貌。特色柱子、阳台、栏杆修缮后效果图如图 8 所示。

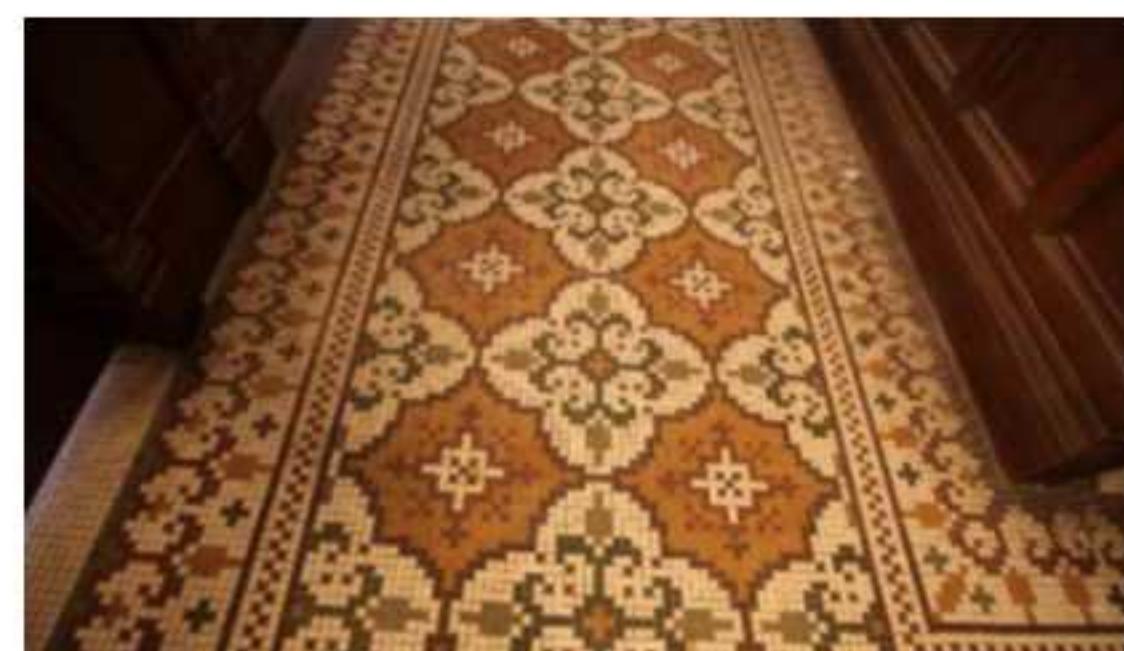
图 9 马赛克地坪修缮后效果

马赛克地坪、木地板、木楼梯均为该建筑的特色保护部位。选用专用清洁剂清洗地面马赛克及表面残留污染物；对破损、松动的马赛克，根据原有马赛克材质、规格、色彩、纹样进行选配与局部更换。

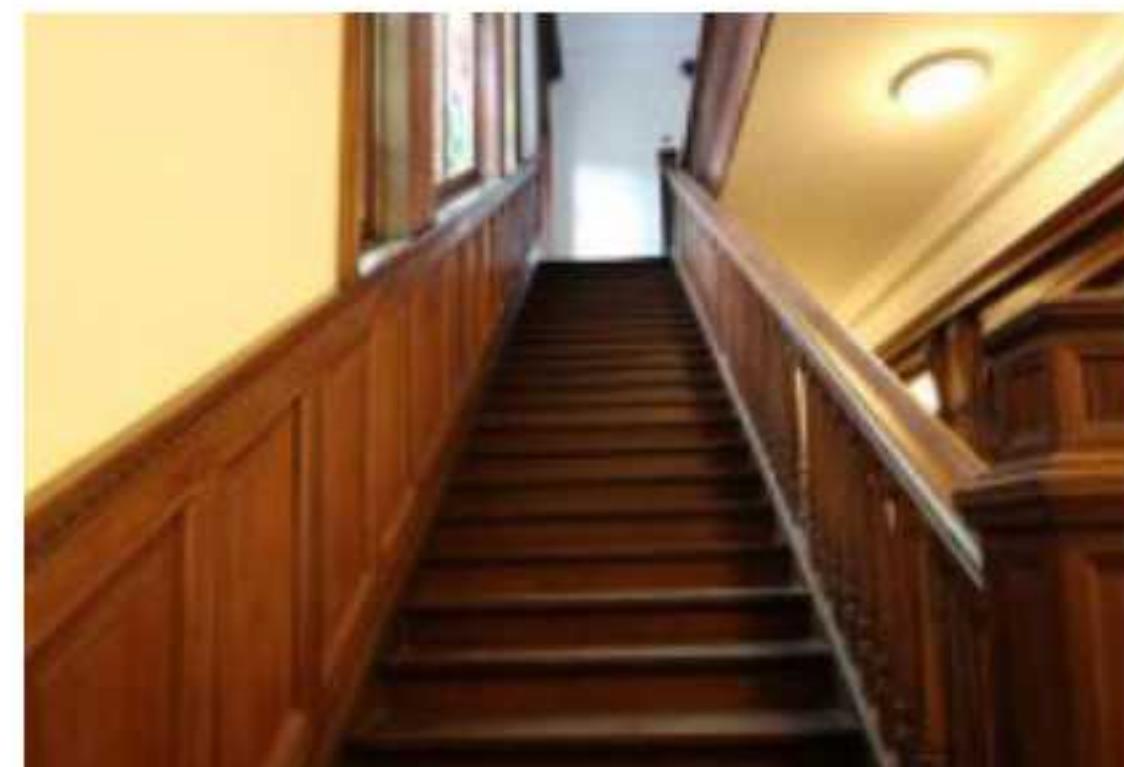
图 11 主楼梯修缮后效果

建筑中主楼梯由泰国优质柚木方料整块切割制作，扶手和栏杆造型和雕花精美，小楼梯常年受房屋漏水影响造成受潮且白蚁虫害严重。对主楼梯部分磨损的踏步板进行调换修缮，小楼梯则由专业厂家根据实际测量制图，并选用适宜材质重新制作更换。马赛克地坪修缮后效果图、木地板修缮后效果图、主楼梯修缮后效果图如图 9、10、11 所示。
